SCHIVESGATE

Nr. 12

- 1 Gate: KKK SCHIVES GATE Matr.nr.: 12
- 2 Hovedbygning: X Sidebygning.: Mellombygning.: Bakbygning.: Uthus: X
- 3 Druk: Kjeller: Boder/hobbyr./stl.etg.: LEiligheter

- 1 Gate: ~~XXXXXX~~ Schives gt. Matr.nr: 14.
Betegnelse: Tidl. gate/matr.nr. Nedre Sings.sl. 40
- 2 Gårdutskillingsopplysninger: Utskilt fra Singsaker gård (Gårdsnr. 62, gammelt matr. 29, nytt 264), 24.6.1890 . Matrikelløpenr. ved utskillelsen 264 a1a1a1a7. Bruksnummer 51. (Grundnr. faller sammen med: tidl. matr.nr. 40) Første brannfors.nr.: 232(Str), 2223(Tr.h.)

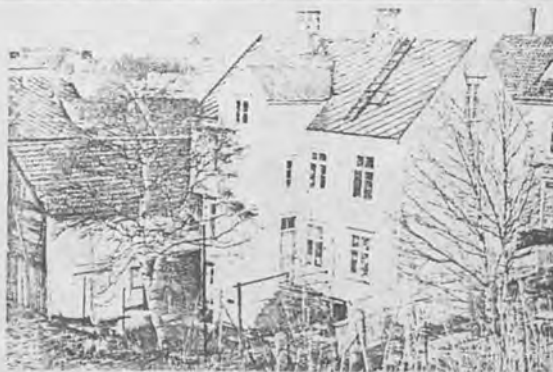
109.7A

- 6 Eksteriør: (fasadebeskrivelse):
 Symmetrisk fasadeoppbygging med inngangsdør i midtaksen. Vidusrytme, 2-1-2. Utkraget ved raft, takrenne er eneste raftmarkering. Horisontalbånd mot sidegaten, profilert list under skråbord. To-fløyet inngangsdør (fyllingsdør) med samme omramming som vinduene. Det er 9 vinduer i nordre fasade, 1 kvistvindu i hver gavl samt 8 vinduer i søndre fasade. TRappehus i bindingsverk med saltak, liggende panel og papp-
 7 Interiørdetaljer (arkitektonisk/antikvarisk verdi):
 Fasaden mot gårdsrom er brukket i sørvestre hjørne mot uth. Vindusomramming, profilert. Vindusoverbord på bæresokler og taggprofiler. Utsmykking på horisontalbånd.

Bakgårdsfasaden

| 20 | ØSKELIGE FORANDRINGER: 1. Generaloppussing i kjeller.(Bodarealet må særlig istandsettes (opp-rydding , nye skillevegger , oppussing av grunnmuren.) 2. Flicking og oppussing av grunnmuren utvendig. 3. Sanitære funksjoner kan tenkes bygget til i forb. med trappehus, eller i areal mellom nr. 12 og 14 (som er svært skyggefullt) eller innredes i kjelleren. (Herunder bad/ dusj , evt. toilett, vaskerom, osv.) 4. Leilighetene. Se skjemanummer 2 (KORSGATA 21). 5. Takrenne og tak er defekt i nordøstre hjørne. Skiferplater har falt ut og takrenne nedbøyd. 6. Vinduer, se om dette i skjema for Korsgata 21.. 7. Oppmaling er startet . Gården bør males med to strøk . Trapperommet kan også med fordel friskes opp med et strøk. 8. Uthuset er særpreget i forhold til andre i området. Det er en del skjevheter og forfall. Taket må i fall utbedringer vurderes riktig etter en helhetsvurdering gjøres bedre i takkryss og øvergang til hovedbygningen , gavl mot sør paneles. Videre bør det males opp og interiør settes i stand i den grad bodplass med standard utover vedbodtypen kreves. 8. Trappen ved væxxx nordre inngang må få nye trinn , da disse er (ikke alle) er har fått betongbrudd (henger i armeringen). Pipene må pusses over tak. Gjelder forøvrig hele området med et par unntak. | |

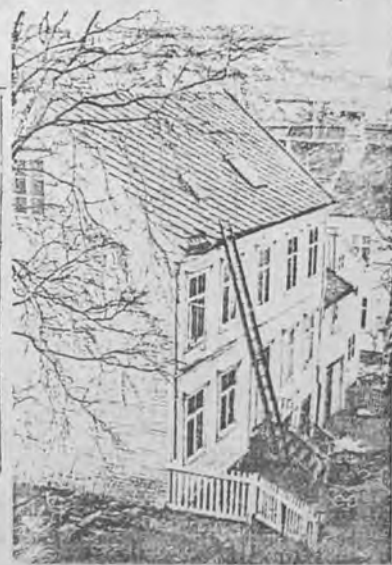
109.6A

Nordfasaden

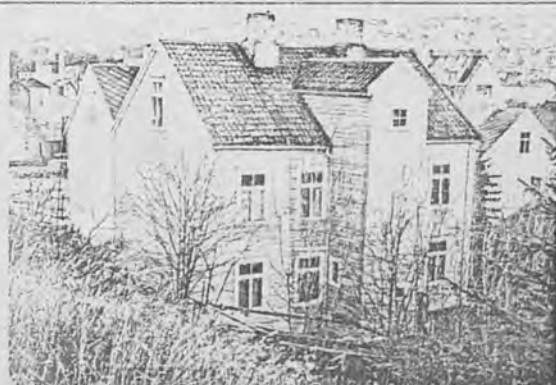
109.4A

- 6 Eksteriør: (fasadebeskrivelse):
 Fasaden er oppbygd som motstående fasade (Schives gt. 12), se skjema for dette. Vindusutsmykningen har ikke taggprofiler under overbord. TRappehus som for Schivesgt. 12. Breiere panel i trappehuset (6"). Trappehuset er tekket med teglsten.

Bakgårdsfasaden

- Prioritering: C (tenderer mot likegyldig bedømmelse).
- 20 ØSKELIGE FORANDRINGER:
1. Generaloppussing i kjeller og av grunnmurer.
 2. Gården mangler sanitærfunksjoner som bad/dusj , vaskerom osv. Dette kan tenkes bygget til , bli innredet i kjeller (eller i forbindelse med trappehus.

4. Gården bør males .
 5. Vinduer , se om dette i skjema for Korsgata 21. I tillegg burde den vindusløse vestveggen (gavlen) få vinduer . Det gjelder også østveggen , men her vil innsynet fra Schives gate muligens kreve en spesiell plassering.

6. Uthusets standard , bygningsmessig , må vurderes nærmere. Eventuell fjerning vil kreve erstatning av boder i nytt bygg.
 7. Takrenner og tekking krever en del utbedringer (spesielt nordøst).
